Escola Politècnica Superior
d'Edificació de Barcelona

TREBALL DE FI DE GRAU
PRÀCTICUM EN EMPRESA, **ARLA, S.L.**

Projectista: Adrià Iglesias Martínez

Convocatòria: Maig/Juny 2016

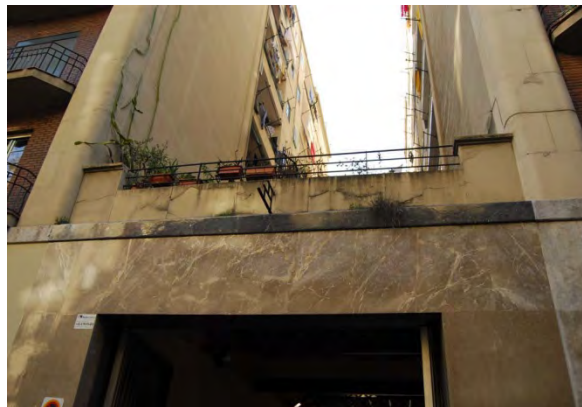
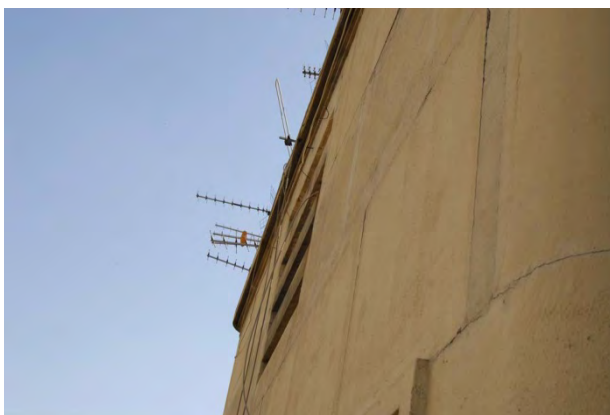
Trencament i fissuració puntual de peces de pedra artificial de revestiment exterior de façana d'aplacat de pedra artificial. Presenta marcat generalitzat dels junts entre peces p.artificial, arribant a presentar trencaments en zones localitzades. Les quals presenten fissures de directrius oscilants totalment irregulars, amb gruixos màximes de fissura de 1 mm; i recorreguts totals aproximats de 20-40 cm.

Es considera que les afectades per fissuració o trencament parcial presenten risc de futurs desprendiments per manca d'aderència i estabilitat. Podent arribar a produir-se desprendiments a vial públic i/o balcons i terrats del propi edifici.

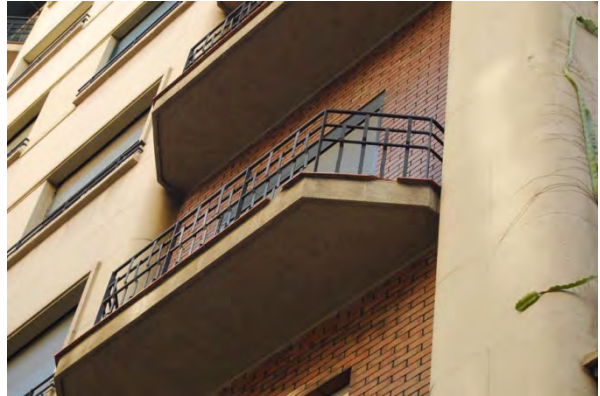
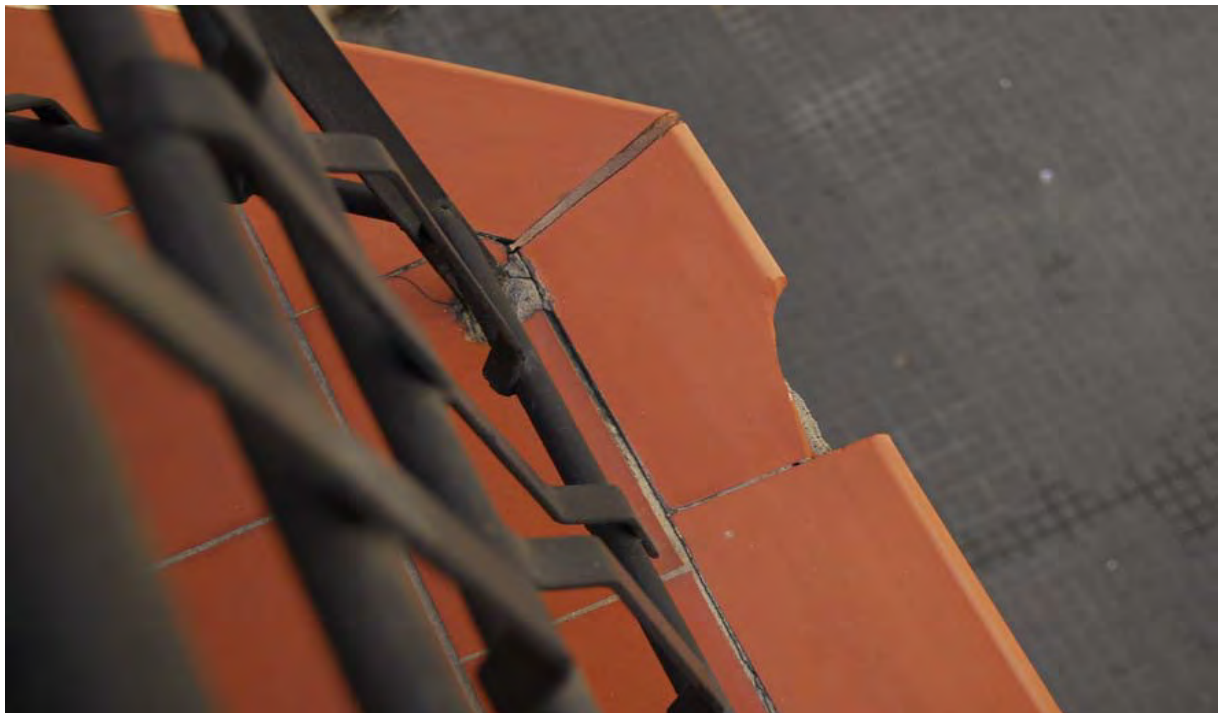
2.- Fissuració d'escopidors ceràmics

Presenten fissuració i trencament produït per l'oxidació d'elements metàl·lics encastrats a balcons, arribant a produir petits desprendiments de bocins de material ceràmic a vial públic.

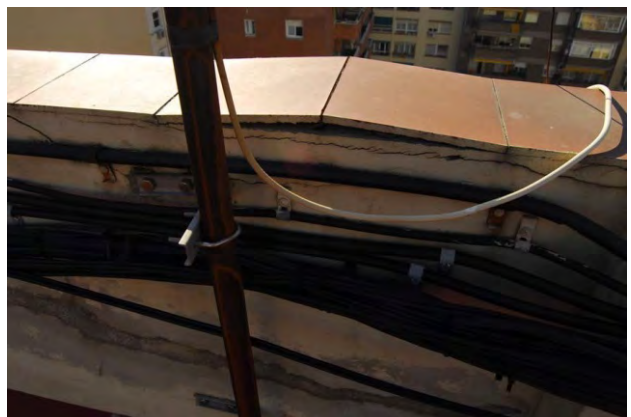
3.- Bombament de coronació del mur perimetral

Bombament puntual de coronament ceràmic de barana perimetral de coberta per manca de junts de dilatació tèrmica. Requereix d'un manteniment corrector a curt termini per tal d'evitar que els constants moviments tèrmics i altres agents (aigua, petites vegetacions, etc.) puguin agreujar les lesions; pot esdevenir en un risc de desprendiment per façana posterior.

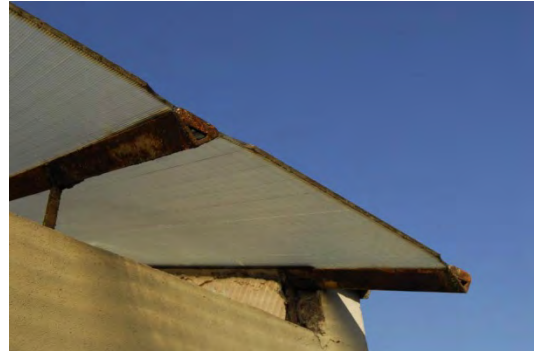
4.- Oxidació dels perfils de la lluern

Pèrdua de protecció superficial i oxidació dels perfils metàl·lics exteriors per manca de manteniment.

Les fissuracions en els punts d'ancoratge d'elements metàl·lics poden esdevenir un perill de desprendiment en un futur pròxim.

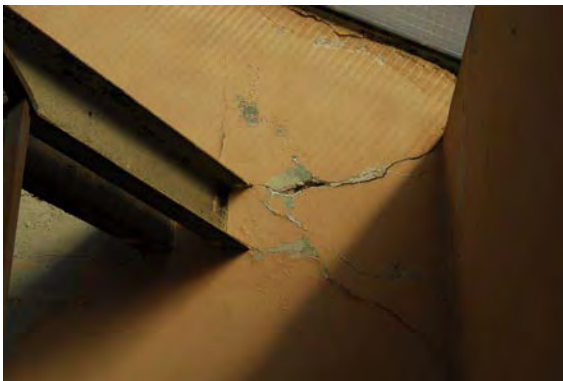
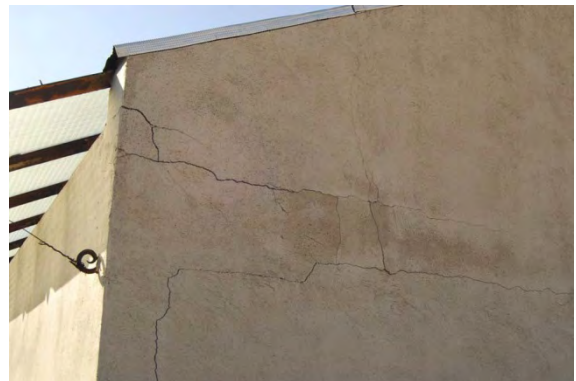
5.- Oxidació dels perfils metàl·lics de la maquinària de l'ascensor.

El tancament presenta múltiples fissures incidents en el punt de recolzament de bigues conseqüència de l'augment de volum. Les fissures presenten directrius totalment irregulars, amb gruixos màxims de fissura de 1-1,50 mm; i recorreguts totals oscilants entre els 30-45 cm. Pot esdevenir amb el temps desprendiments i entrada d'humitat.

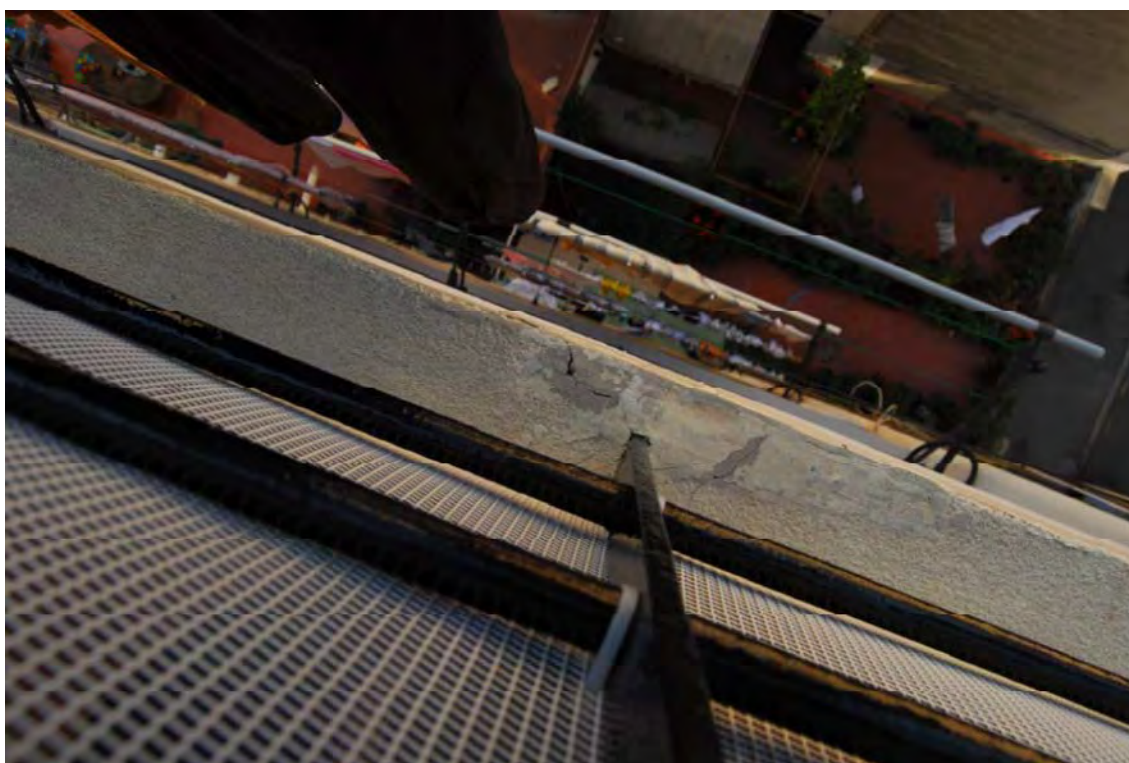
6.- Oxidació dels muntants de les baranes.

Les fissuracions en els punts d'ancoratge d'elements metàl·lics poden esdevenir un perill de desprendiment en un futur pròxim.

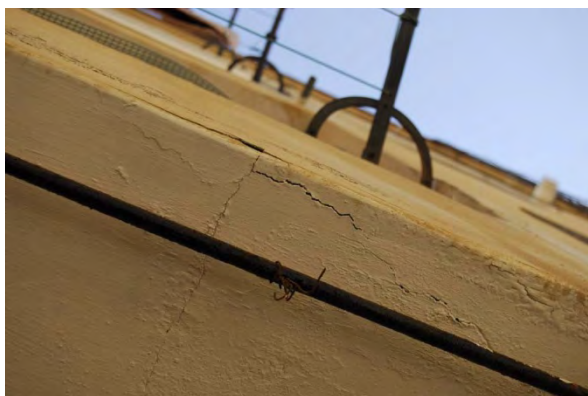
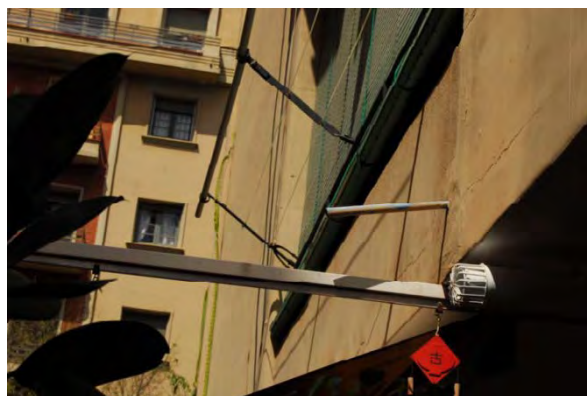
7.- Fissures al cantell de forjat als balcons.

Fissures múltiples incidents en testa de sostres de zones refosses de galeries coincidents amb arestes i junts de materials. Presenten directrius aproximadament paral·leles i perpendiculars a arestes de sostres segons punt considerat, amb gruixos

màxims de fissura aproximats de 1-1,50 mm; i recorreguts totals oscil·lants entre 15-20 cm i 140-160 cm. Degut a l'erosió de llavis de fissura i pols/brutícia interior acumulada es considera una lesió amb certa antiguitat. Falta d'adherència a la base d'obra, pot produir-se petits desprendiments de la capa superficial de arrebossat.

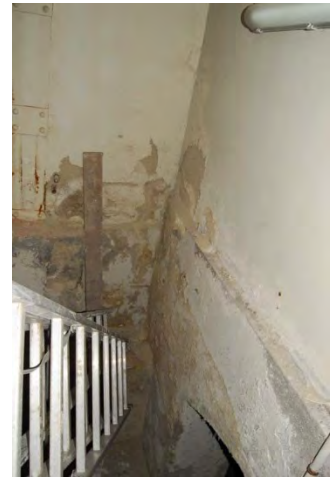
8.- Humitats per capil·laritat

Aquest atac ha arribat a produir deterioració i desprendiments del revestiment continu interior;

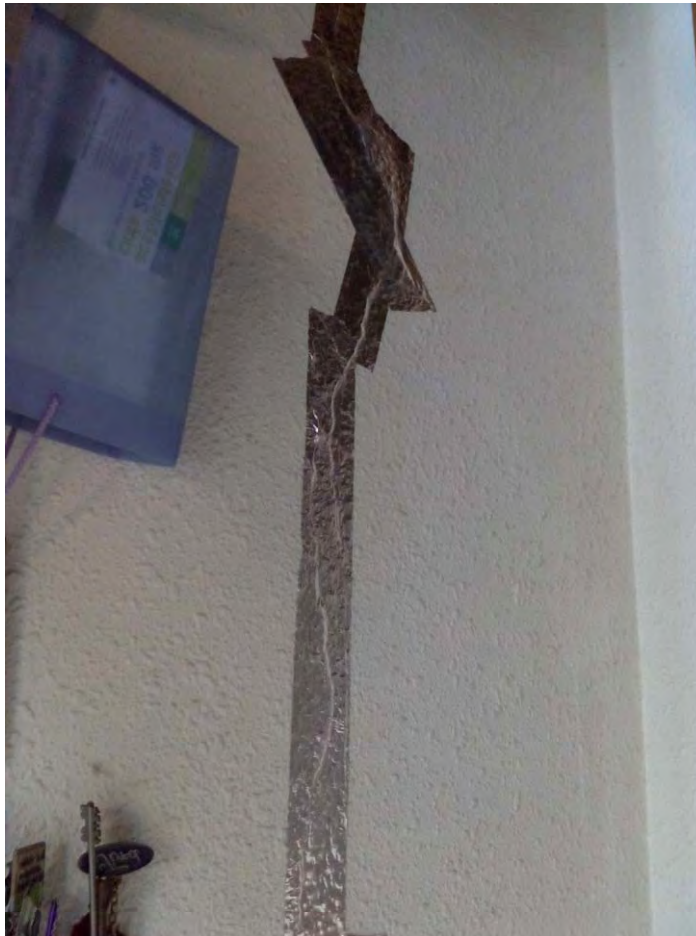
Vista general de les lesions a
paraments verticals

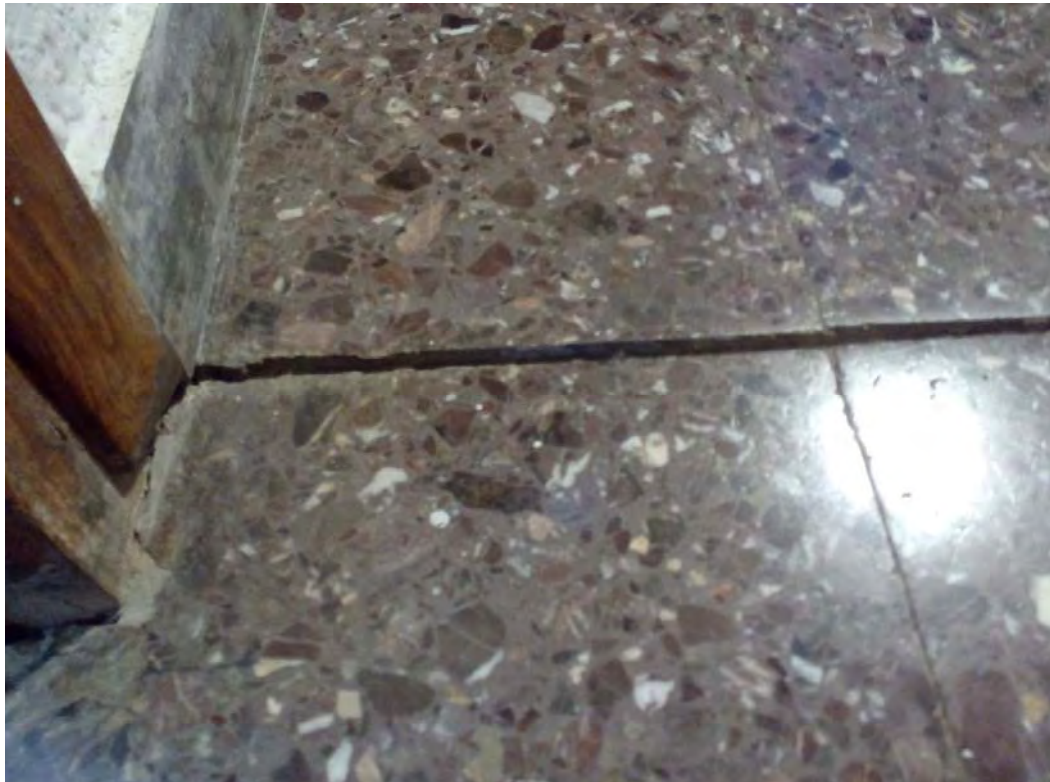
Vista general de les lesions a paraments horitzontals
